Leibniz Universität Hannover
Fakultät für Architektur und Landschaft
Institut für Umweltplanung
Studiengang Landschaftsarchitektur und Umweltplanung

Bachelorarbeit

Vergleichende Analyse von Spuren freizeitlicher Nutzung an anglerisch bewirtschafteten und unbewirtschafteten Baggerseen (≤ 20 Hektar) in Niedersachsen

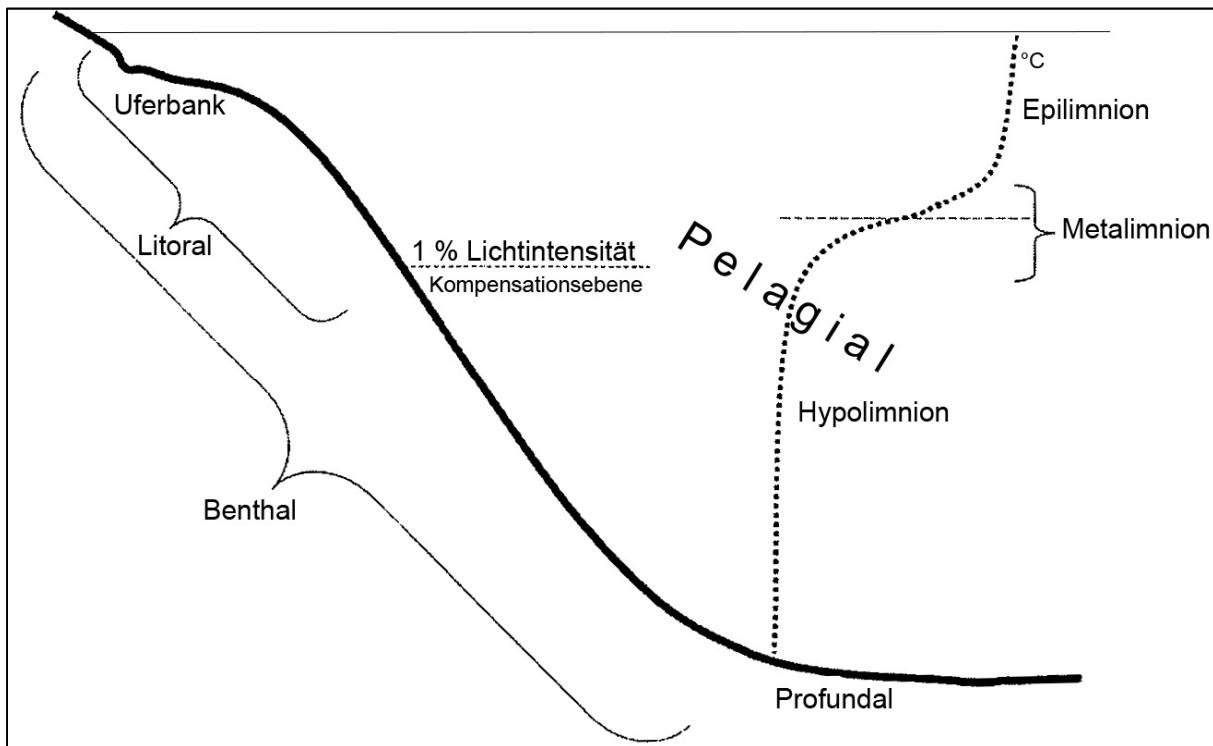
Abb. 1: Profil eines Sees mit Temperaturschichtung in Epilimnion, Metalimnion und Hypolimnion (verändert nach DOKULIL et al. 2001)

lichdurchfluteten Bereich des Litorals (Uferzone), in dem Pflanzen bis zur Kompensationsebene wachsen können, und das Profundal (lichtlose Tiefenzone) unterteilen (s. Abb. 1) (DOKULIL et al. 2001: 32).

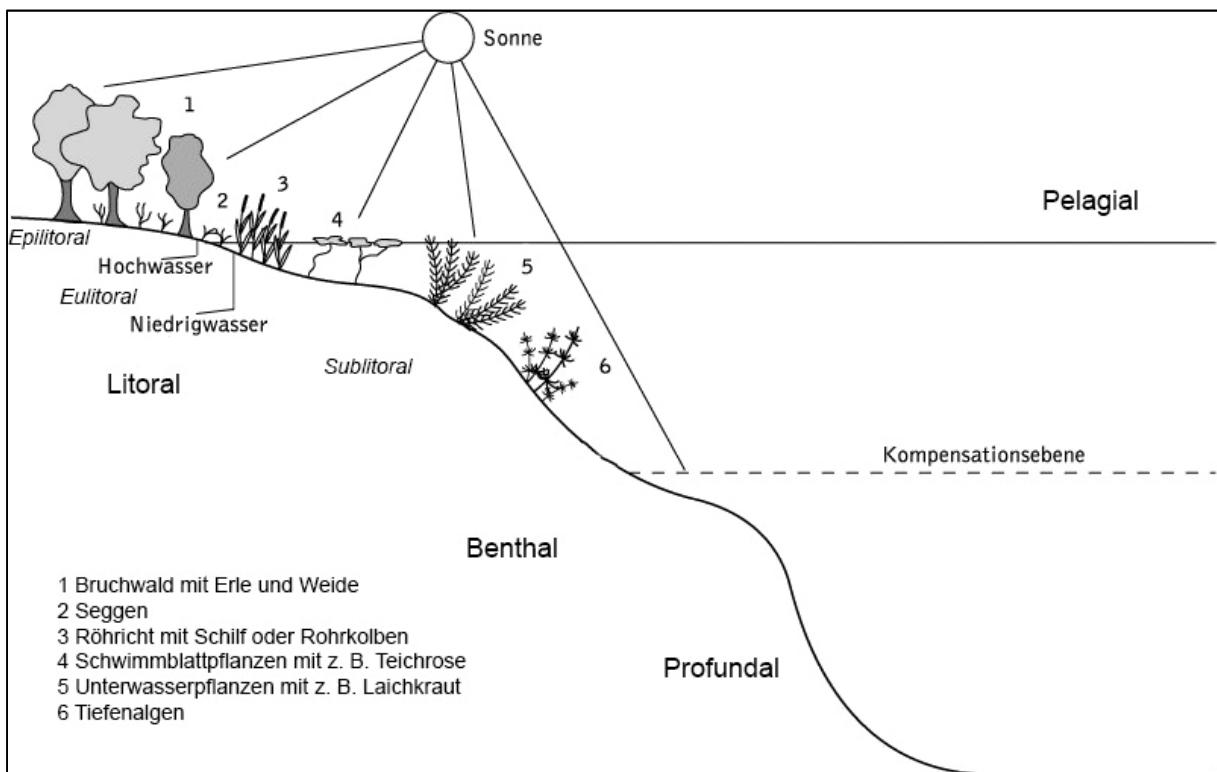
Abb. 2: Die Bereiche des Sees mit typischer Vegetationszonierung des Litorals bei relativ flachem Relief (verändert nach SPEKTRUM 2001)

Das Litoral reicht vom belichteten Gewässergrund, wo grünes Pflanzenwachstum möglich ist, bis hin zur Wasserlinie (s. Abb. 2). Dabei ist zu beachten, dass die Wasserlinie im Jahresverlauf schwankt. Der Uferbereich umfasst dabei auch die wechselfeuchten Flächen, die nur temporär überflutet sind. Diesen Bereich, der von der (mittleren) Niedrig- bis zur (mittleren) Hochwassergrenze reicht, bezeichnet man als Eulitoral (auch Brandungszone). Pflanzen und Tiere in dieser Zone tolerieren abwechselnde Überschwemmungs- und Trockenphasen. Die dauerhaft überflutete Zone wird als Sublitoral bezeichnet. Hier leben an die Lebensbedingungen unter Wasser angepasste Pflanzen und Tiere. Ein weiterer Bereich der Uferzone ist das Epilitoral. Es befindet sich oberhalb der Wasserlinie und wird nicht unmittelbar vom Wasser beeinflusst. Hier lebende Organismen tolerieren Bodennässe und gelegentlichen Überflutungen.

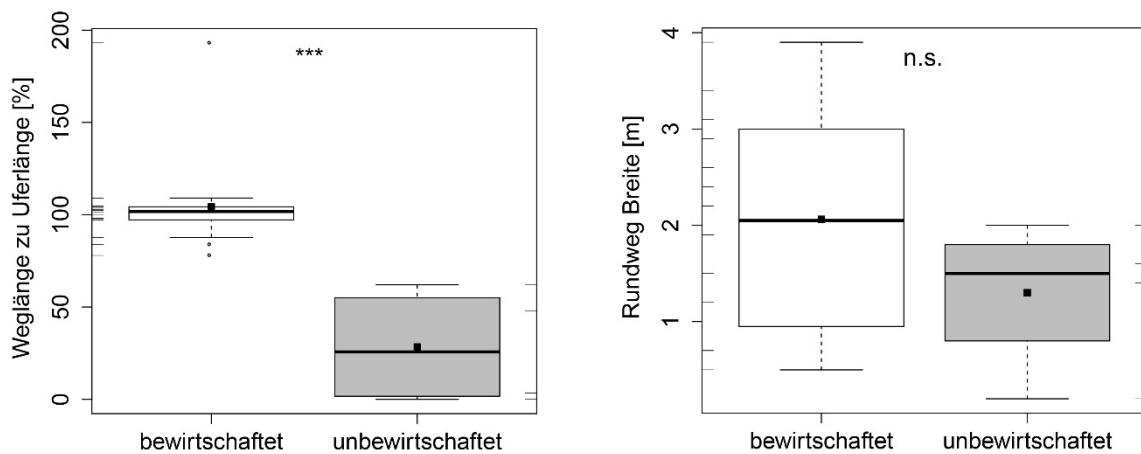
Abb. 6: Weglänge zu Uferlänge [%] (links) und Rundwegbreite [m] (rechts) bei bewirtschafteten und unbewirtschafteten Baggerseen im Vergleich

In den meisten Fällen verlief der Weg in etwa ein bis fünf Meter Entfernung zum Wasserrand um den See. Die Art des Weges an den einzelnen Baggerseen variierte von Trampelpfad bis angrenzender land- bzw. forstwirtschaftlicher Weg. Die mittlere Breite der Wege reichte von 0,2 Meter bis 3,9 Meter. Die unbewirtschafteten Seen lagen dabei mit Werten von 0,2 Meter, 1,4 Meter, 1,6 Meter und 2,0 Meter in der unteren Hälfte (durchschnittlich 1,3 Meter zu durchschnittlich 2,06 Meter bei bewirtschafteten Seen). Jedoch wurde kein signifikanter Unterschied zwischen den mittleren Wegbreiten an bewirtschafteten und unbewirtschafteten Baggerseen ermittelt (s. Tab. 8, Abb. 6). Eine Zuordnung der Wege zu bestimmten Vegetationsstrukturen oder Biotoptypen war nicht möglich. Die Wege verliefen sowohl durch niedrige Wiesenvegetation, als auch durch dichtere Waldbestände. Ebenso konnte kein Zusammenhang zwischen Nutzungsintensität der Angelstellen bzw. Gewässerzugänge und der Breite und Art ihrer Zuwege festgestellt werden.

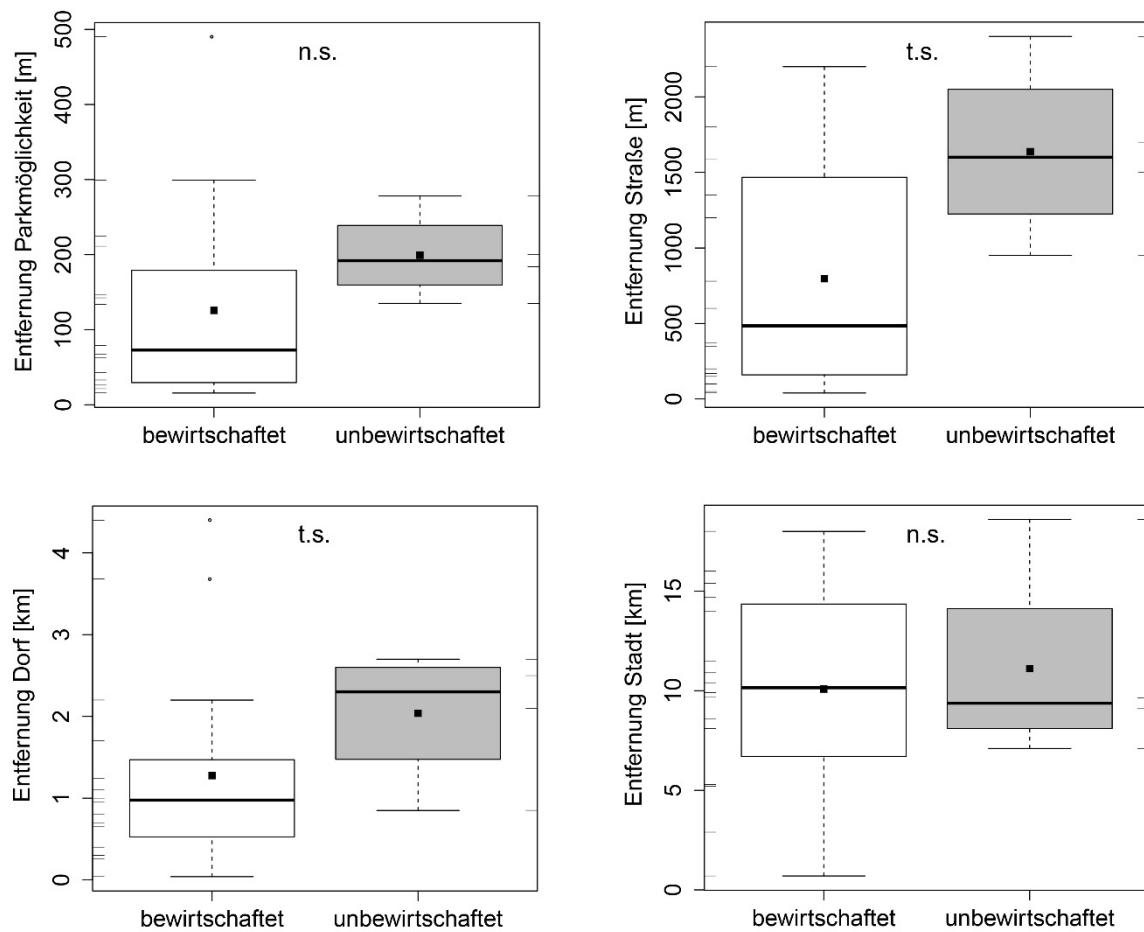
Abb. 7: Vergleich der Entfernungen von bewirtschafteten und unbewirtschafteten Baggerseen zur nächsten Parkmöglichkeit [m] (oben links), Straße [m] (oben rechts), Dorf [km] (unten links) und Stadt [km] (unten rechts)

Bei der Gesamtanzahl der Parkmöglichkeiten gab es einen signifikanten Unterschied (Wilcoxon-Test p-Wert 0,041; s. Tab. 8). Die Anzahl der Parkmöglichkeiten an bewirtschafteten Seen war im Mittel um 30 Parkplätze höher als an unbewirtschafteten Seen. Die Entfernung zur nächsten Parkmöglichkeit an den Gewässerzugängen war bei bewirtschafteten Seen tendenziell kürzer, jedoch ergab der Wilcoxon-Test keinen signifikanten Unterschied zwischen den Entfernungen bewirtschafteter und unbewirtschafteter Seen (Wilcoxon-Test p-Wert 0,148; s. Tab. 8, Abb. 7). Bei der Entfernung zur nächstgelegenen Straße war die Tendenz zu einem signifikanten Unterschied zwischen den bewirtschafteten und unbewirtschafteten Baggerseen (Wilcoxon-Test p-Wert 0,08; s. Tab. 8, Abb. 7). Die bewirtschafteten Seen lagen näher an Straßen als die nicht bewirtschafteten (s. Abb. 7). In den Entfernungen der Baggerseen zum nächstgelegenen Dorf bzw. zur nächstgelegenen Stadt ergaben sich keine signifikanten Unterschiede. Tendenziell lagen bewirtschaftete Gewässer näher an Dörfern (Wilcoxon-Test p-Wert 0,143; s. Tab. 8, Abb. 7).

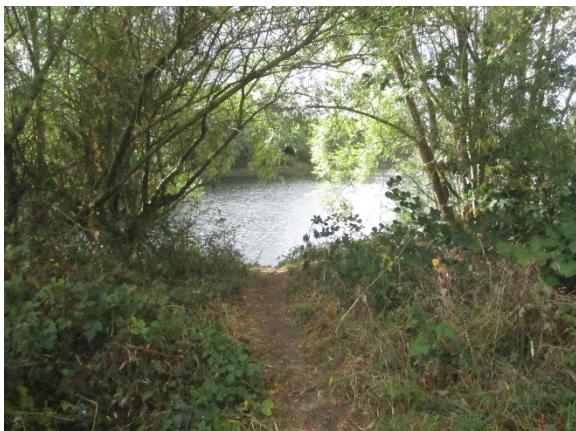
Abb. 8: Trampelpfade zum Ufer am Baggersee Pfütze, unbewirtschaftet (Foto: NIEBUHR 2016)

Typische Ergebnisse der Beeinträchtigungen auf die Vegetation, die an den Baggerseen vorgefunden wurden, waren Trampelpfade, offener Boden und Wurzeln, sowie komplett fehlende Ufervegetation (s. Abb. 8,9).

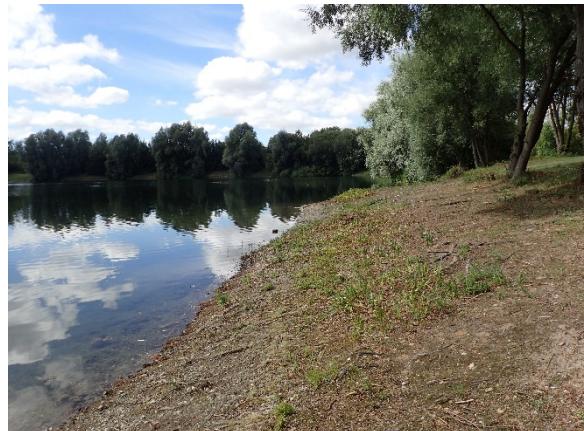
Abb. 9: Offener Boden am Ufer des Baggersee Wahle, bewirtschaftet (Foto: NIEBUHR 2016)

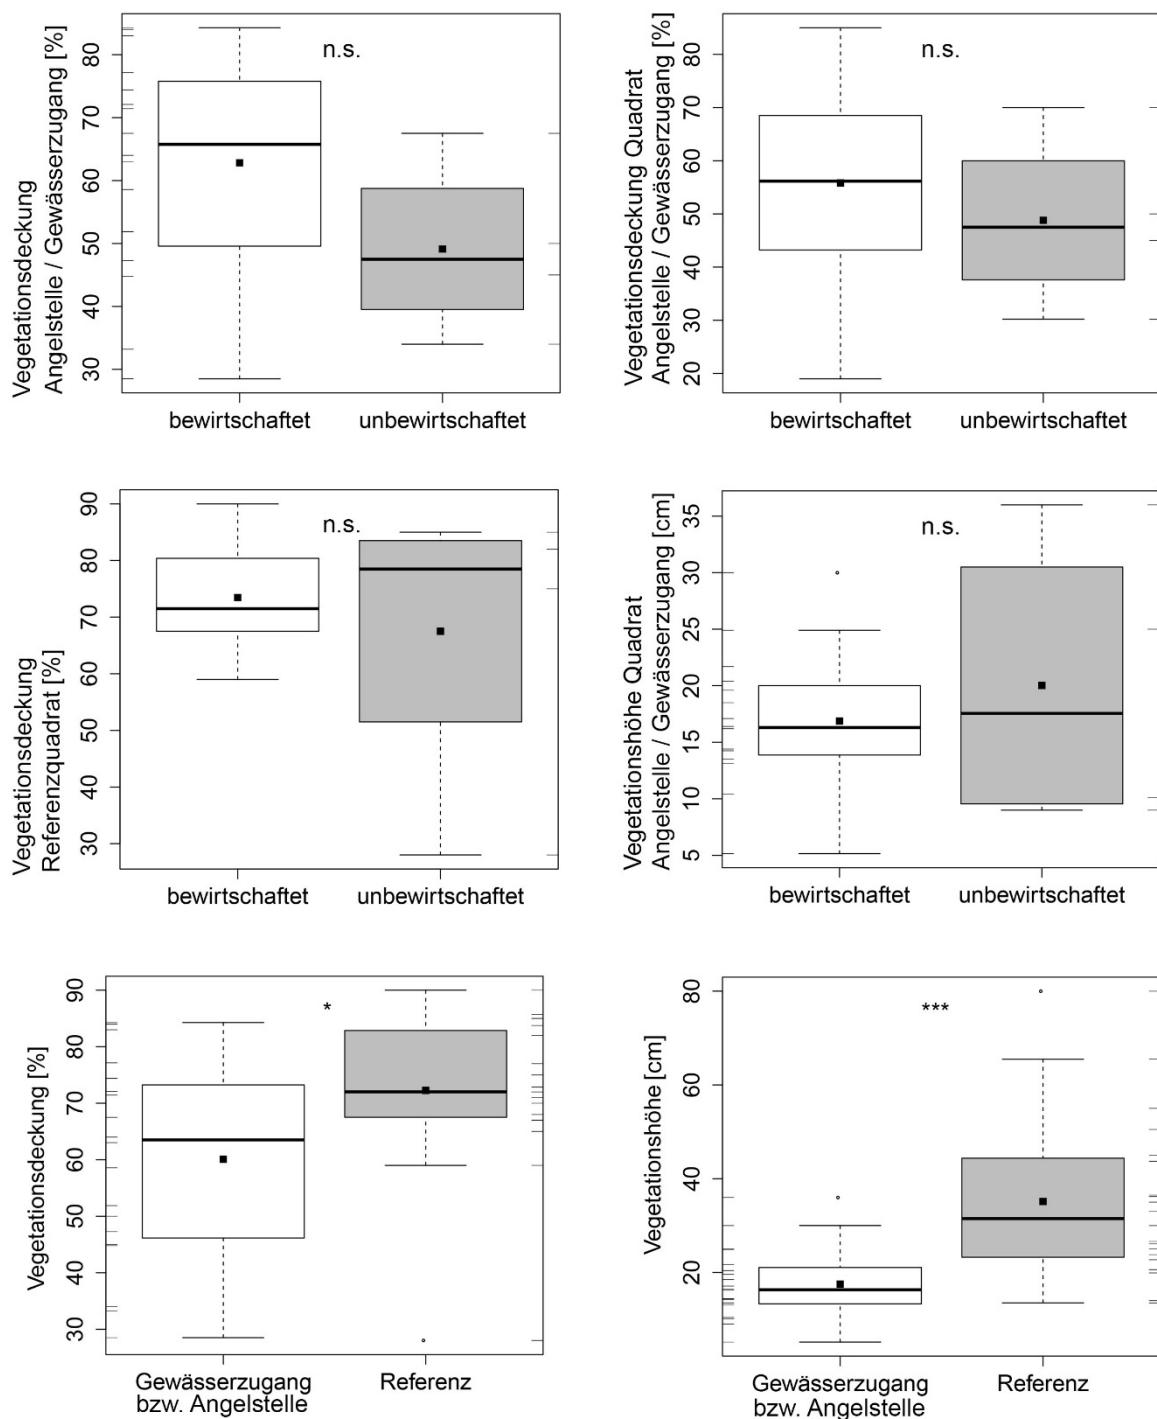
Abb. 10: Vergleich Vegetationsdeckung [%] an Angelstelle bzw. Gewässerzugang (oben links) und im Testquadrat (oben rechts), sowie im Referenzquadrat (Mitte links) und Vegetationshöhe [cm] im Testquadrat an Angelstelle bzw. Gewässerzugang (Mitte rechts) an bewirtschafteten und unbewirtschafteten Baggersee. Außerdem Vergleich der Vegetationsdeckung [%] (unten links) und Vegetationshöhe [cm] an Angelstelle bzw. Gewässerzugang und Referenzfläche

Die Referenzflächen zeigten, dass die Vegetationsdeckung in diesen, im Vergleich zu den Angelstellen an bewirtschafteten Seen bzw. zu den Gewässerzugängen an nicht bewirtschafteten Seen, statistisch signifikant unterschiedlich war (Wilcoxon-Test p-Wert 0,024, s. Tab. 9). Der statistische Vergleich der Vegetationshöhe an den Angelstellen bzw. Gewässerzugängen und den Referenzflächen ergab einen höchst signifikanten Unterschied zwischen den beiden Flächen (Wilcoxon-Test p-Wert < 0,001; s. Tab 9), sowohl an den anglerisch bewirtschafteten und nicht bewirtschafteten Seen (s. Abb. 10).

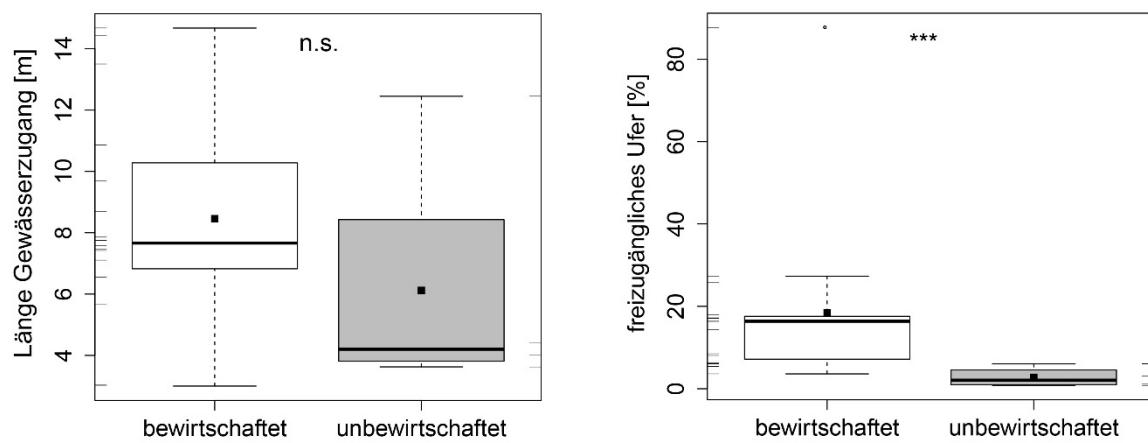
Abb. 11: Vergleich der Länge der Angelstellen bzw. Gewässerzugänge [m] (links) und des frei zugänglichen Ufers [%] (rechts) an bewirtschafteten und unbewirtschafteten Baggerseen

Die Länge des frei zugänglichen Uferbereichs betrug bei den nicht bewirtschafteten Seen einen geringen Prozentsatz von 0,8 – 6,04 %. Bei bewirtschafteten Seen reichte sie Spannweite von 3,61 – 27,35 % mit einem Ausreißer von 87,71 % (Chodhemster Kolk). So ergab sich ein signifikanter Unterschied (Wilcoxon-Test p-Wert 0,002; s. Tab. 9, Abb. 11).

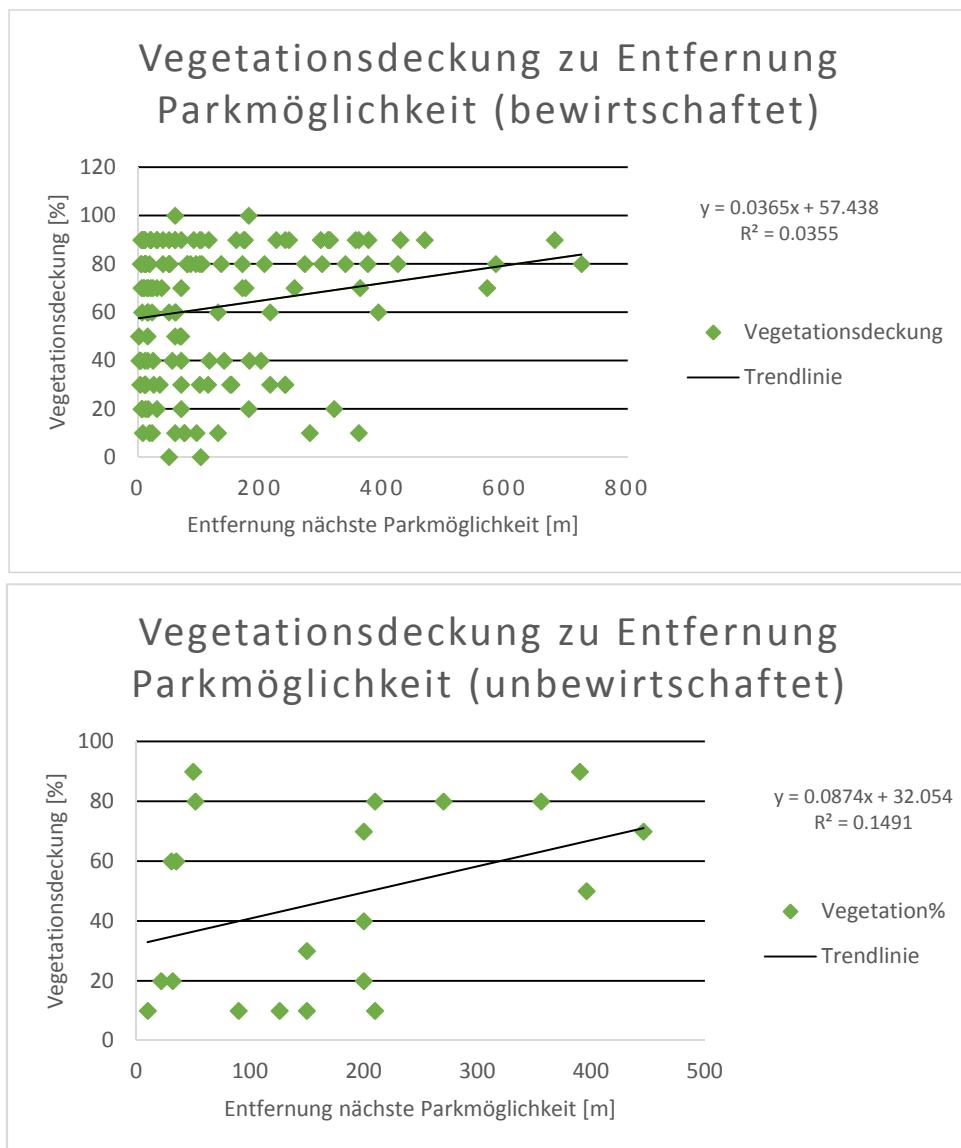
Abb. 12: Korrelationsergebnisse Vegetationsdeckung [%] an Angelstelle (oben) bzw. Gewässerzugang (unten) zu Entfernung nächster Parkplatz [m]

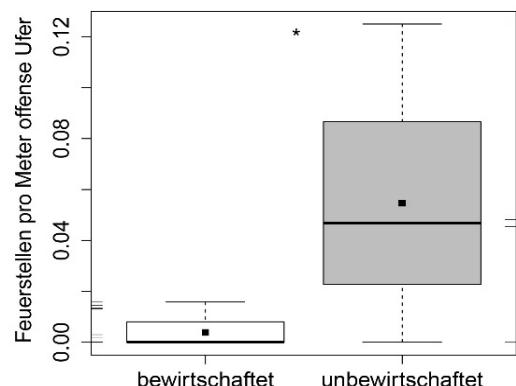
Abb. 13: Vergleich der Anzahl Feuerstellen an bewirtschafteten und unbewirtschafteten Baggerseen

Feuerstellen wurden an sechs bewirtschafteten Gewässern (Chodhemster Kolk, Kolshorner Teich, Linner See, Schlepstrupper See, Steinwedel, Wahle) und drei offiziell ungenutzten (Hopels, Pfütze, Xella) vorgefunden (vgl. Abb. 14). Ein Vergleich der Mittelwerte der Anzahl von Feuerstellen pro freies Ufer ergab statistisch gesehen mehr Feuerstellen an offiziell ungenutzten Gewässern als an bewirtschafteten (Wilcoxon-Test p-Wert 0,034; s. Tab. 11, Abb. 13).

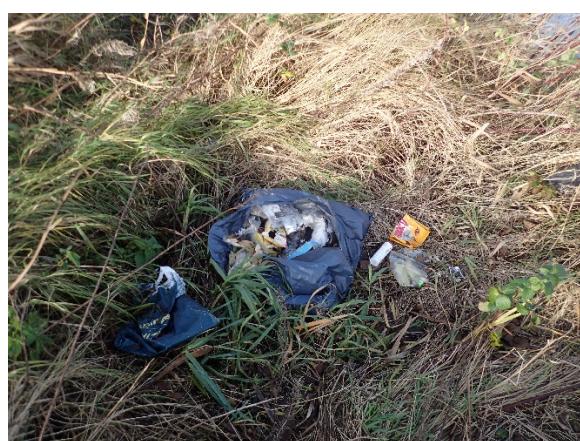
Abb. 15: Hinterlassener Müll an Neumanns Kuhle, bewirtschaftet (Foto: NIEBUHR 2016)

Durch die Erhebung des hinterlassenen Abfalls konnten an 16 bewirtschafteten und vier unbewirtschafteten Baggerseen insgesamt 1932 Teile Müll nachgewiesen werden. Das Gesamtgewicht betrug 10.656,6 g. Ein Vergleich der Mittelwerte ergab, dass sich anhand des Gewässertyps nicht sagen ließ, dass einer der beiden Gewässertypen statistisch stärker verschmutzt war (s. Abb. 15, 16).

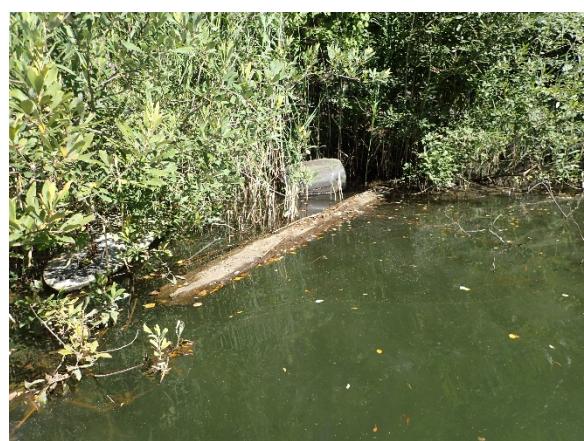
Abb. 16: Müll im Xella-Gewässer, unbewirtschaftet (Foto: NIEBUHR 2016)

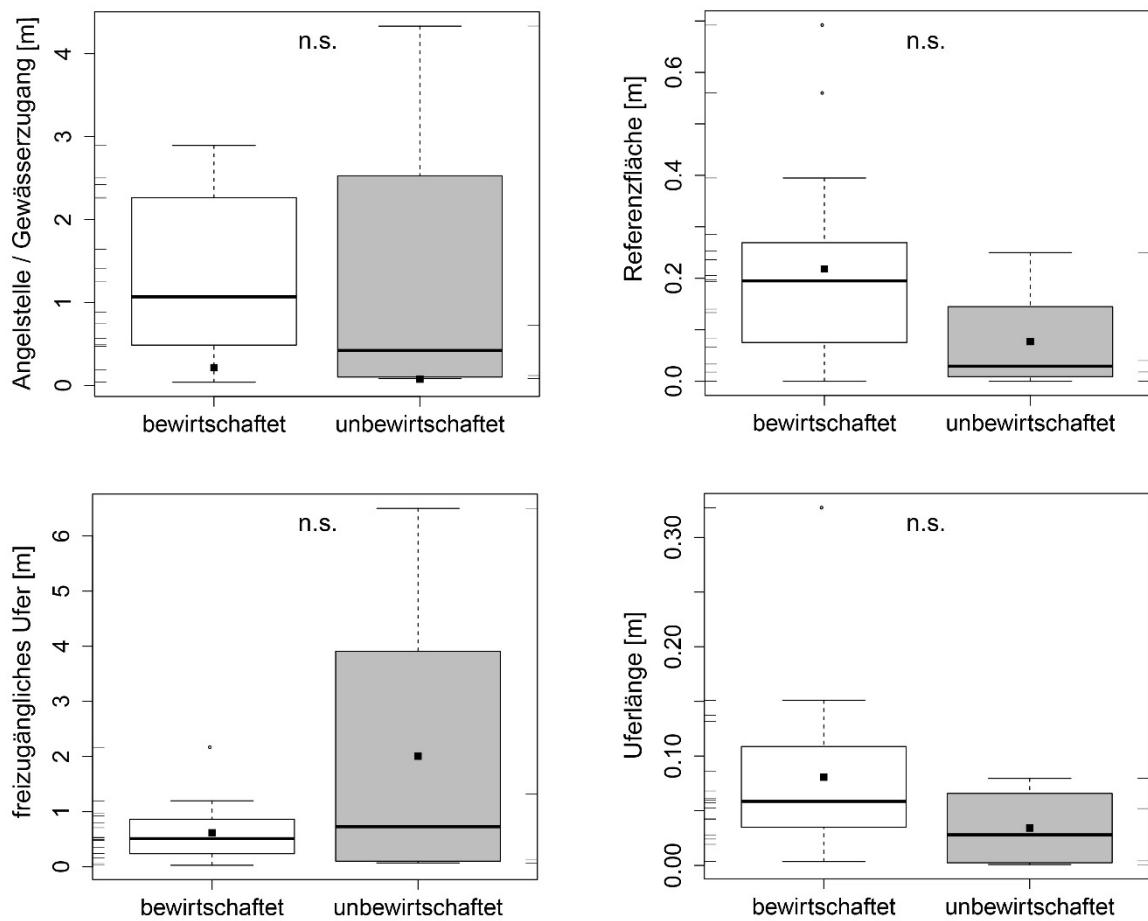
Abb. 17: Anzahl Müll pro Meter Angelstelle bzw. Gewässerzugang (oben links), Referenzfläche (oben rechts), freizugänglichem Ufer (unten links) und gesamter Uferlänge (unten rechts) an bewirtschafteten und unbewirtschafteten Baggerseen

Der Vergleich der vorgefundenen Stückzahlen des an Angelstellen an bewirtschafteten Gewässern und Gewässerzugängen an unbewirtschafteten Gewässern gefundenen Mülls ergab keine signifikanten Unterschiede. Auch der Vergleich der Referenzflächen zeigte keine signifikanten Unterschiede zwischen den beiden Gewässertypen. Ebenso verhielt es sich beim Vergleich der Anzahl Müll pro Meter frei zugängliches Ufer und pro Meter gesamter Uferlänge (s. Tab. 11, Abb. 17).

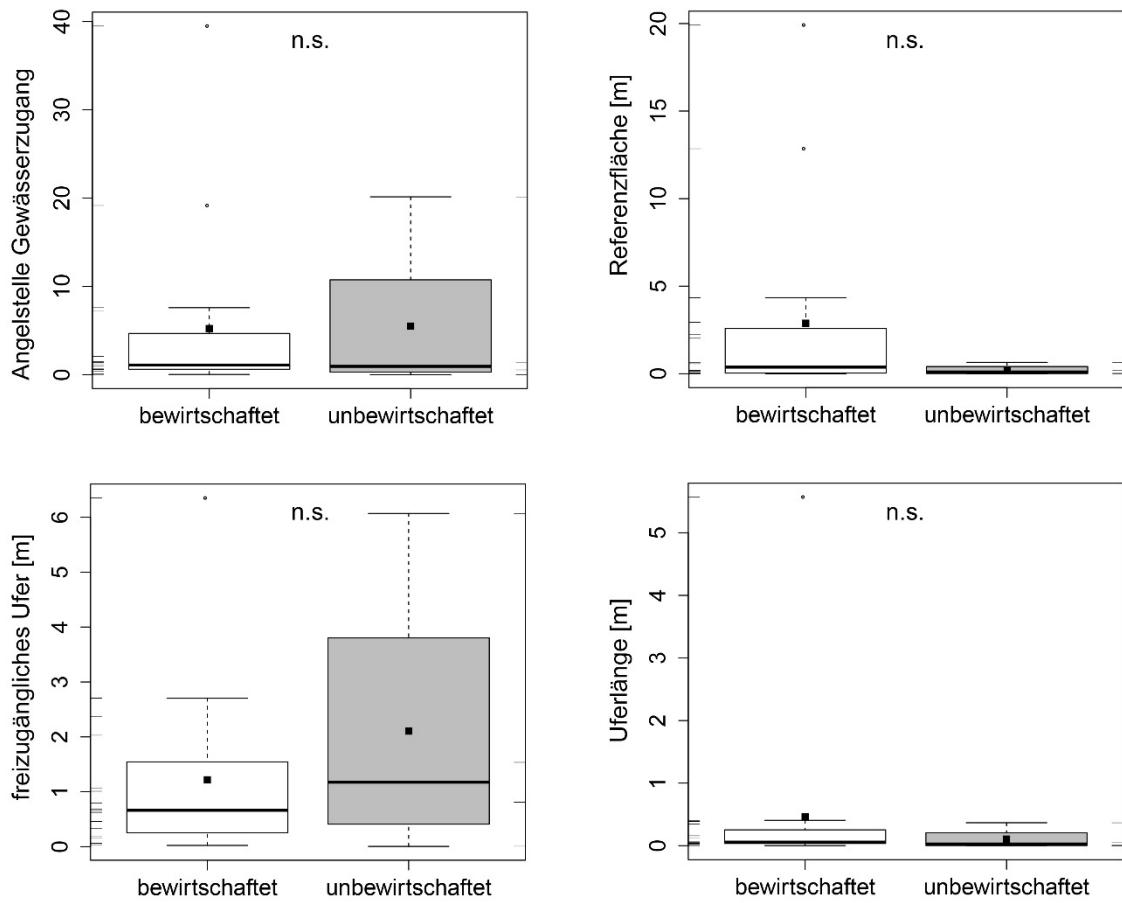
Abb. 18: Gramm Müll pro Meter Angelstelle bzw. Gewässerzugang (oben links), Referenzfläche (oben rechts), frei zugänglichem Ufer (unten links) und gesamter Uferlänge (unten rechts) an bewirtschafteten und unbewirtschafteten Baggerseen

Der Vergleich des Gewichts des gefundenen Mülls an Angelstellen, bzw. Gewässerzugängen und Referenzflächen ergab ebenfalls keine signifikanten Unterschiede zwischen bewirtschafteten und unbewirtschafteten Baggerseen. Gleches gilt für das Gewicht des Mülls pro Meter freizugängliches Ufer und Uferlänge (s. Tab. 11, Abb. 18).

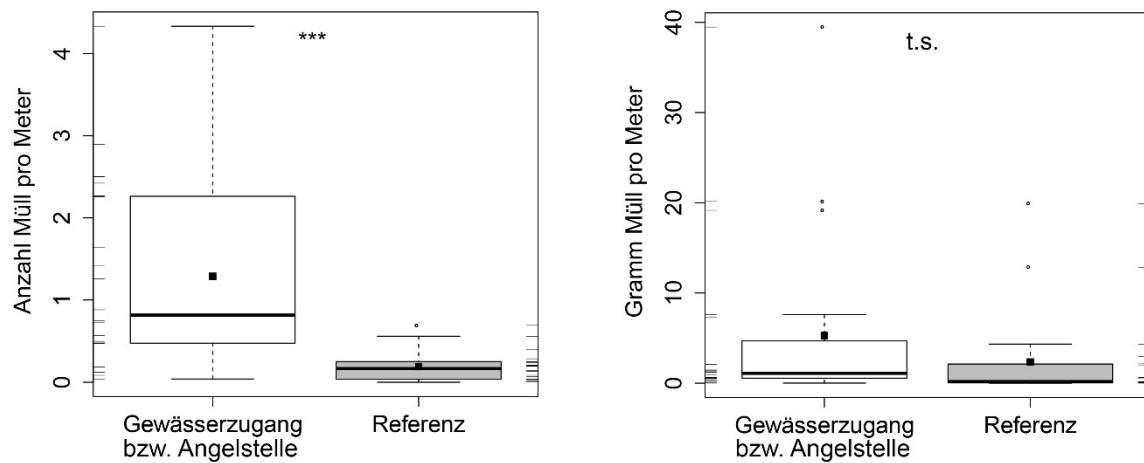
Abb. 19: Anzahl (links) und Gramm (rechts) Müll pro Meter Angelstelle bzw. Gewässerzugang im Vergleich zur Referenzfläche

Vergleicht man die Anzahl gefundenen Mülls an den Angelstellen bzw. Gewässerzugängen mit der Anzahl gefundenen Müll an den Referenzflächen, so ergibt sich ein höchst signifikanter Unterschied. Die Angelstellen bzw. Gewässerzugänge waren stärker vermüllt, als die Referenzflächen. Der Vergleich des Gewichtes des an Angelstellen bzw. Gewässerzugängen und den Referenzflächen aufgenommenen Mülls ergab eine Tendenz zu einem signifikanten Unterschied (s. Tab. 11, Abb. 19).

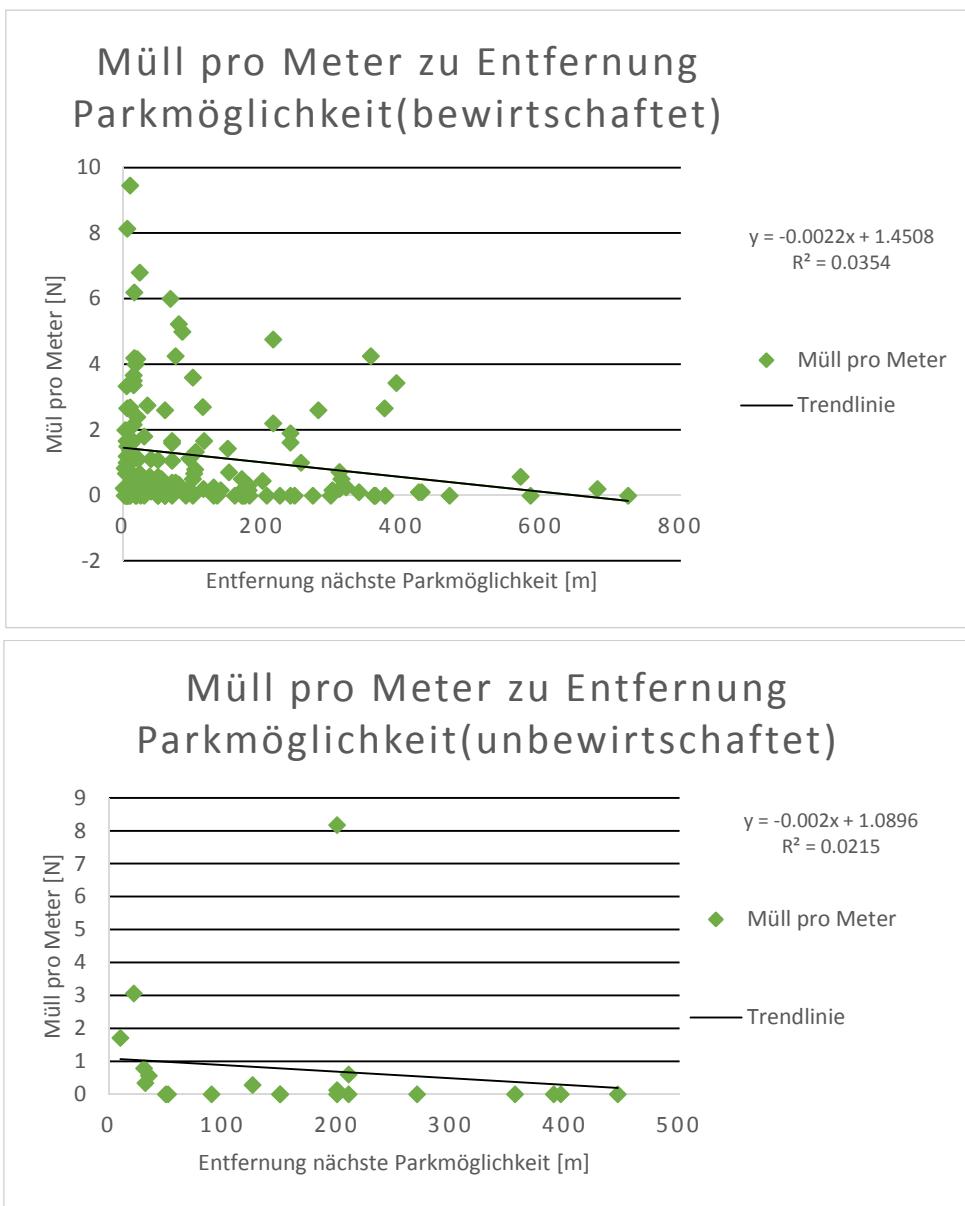
Abb. 20: Korrelationsergebnisse Müll pro Meter an Angelstelle (oben) bzw. Gewässerzugang (unten) zu Entfernung nächster Parkplatz [m]

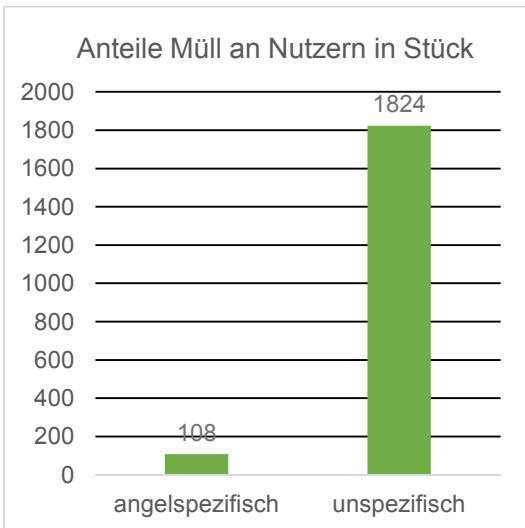
Abb. 21: Anteile Müll an Nutzern (links)

See, Saalsdorfer See, Steinwedeler Teich, Wiesede Meer (alle bewirtschaftet)) gemessen. Eine weitere Untersuchung des Mülls ergab, dass der Großteil aus Zigarettenfiltern (879 Stück) bestand und Kunststoffmüll (430 Teile) die zweite Position einnahm (s. Abb. 22). An den untersuchten Referenzflächen wurde nur Müll gefunden, der nicht einer Nutzergruppe (Anglern) zuzuordnen war (vgl. auch Abb. 24).

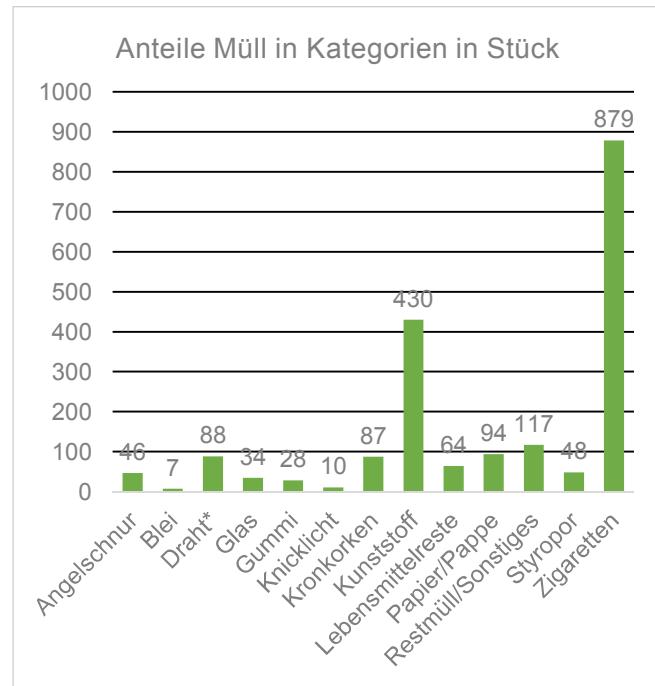
Abb. 22: Anteile Müll an Kategorien (rechts)

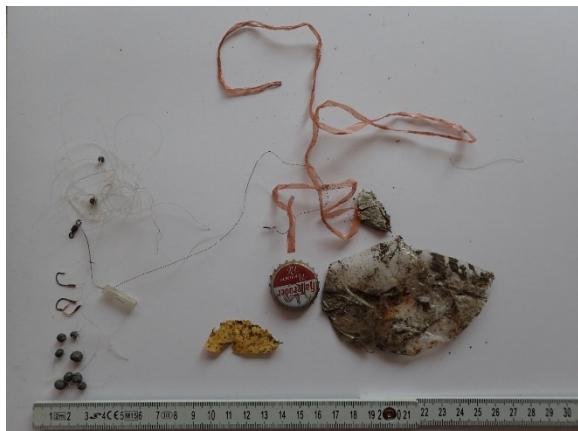
Abb. 23: Vorgefundener Müll am Kolshorner Teich, bewirtschaftet.

Angelschnur, Blei, Haken und Knicklichtverbindungen anglerspezifisch. Kronkorken und Plastikfolie nicht zuzuordnen (Foto: NIEBUHR 2017)

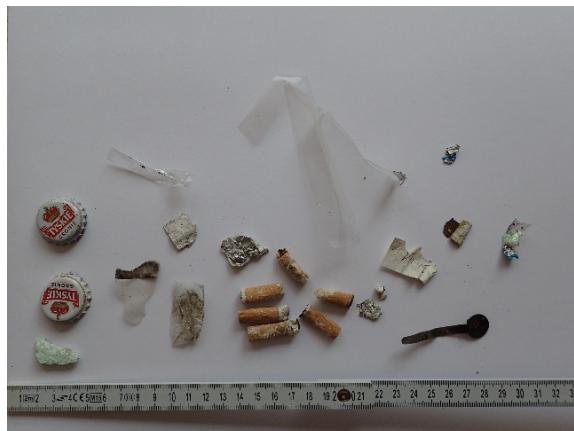
Abb. 24: Vorgefundener Müll einer stark verschmutzten Referenzfläche am Steinwedeler Teich, bewirtschaftet. (Foto: NIEBUHR 2017)

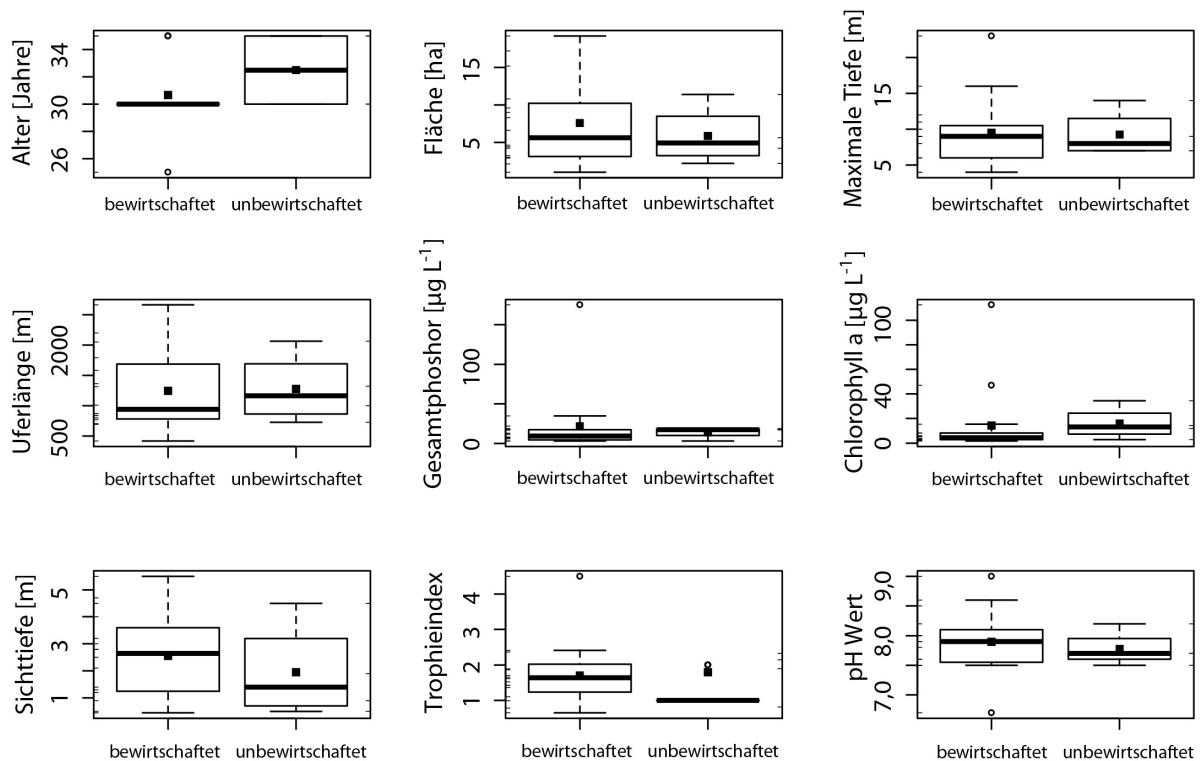
Abb. A 21: Vergleich der Parameter Alter (oben links), Fläche (Mitte oben), maximale Tiefe (oben rechts), Uferlänge (Mitte links), Gesamtphosphor (Mitte), Chlorophyll a (Mitte rechts), Sichttiefe (unten links), Trophieindex (Mitte unten) und pH-Wert (unten rechts) zwischen bewirtschafteten und unbewirtschafteten Baggerseen

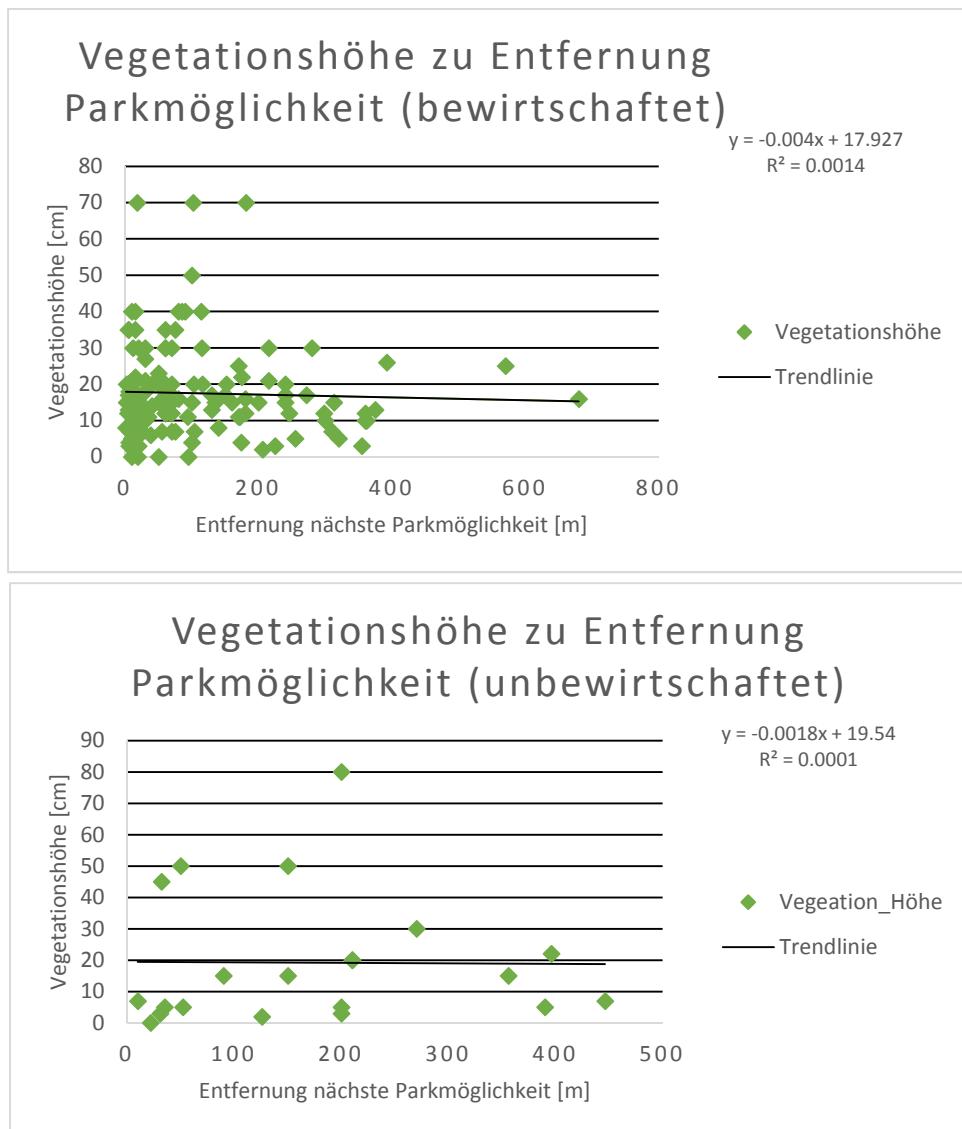
Abb. A 22: Korrelationsergebnisse Vegetationshöhe [cm] an Angelstelle (oben) bzw. Gewässerzugang (unten) zu Entfernung nächster Parkplatz [m]
